**Program prac konserwatorskich oraz malarskich
planowanych do wykonania we wnętrzu kościoła p.w.
Podwyższenia Krzyża Świętego w Wojnowicach (pow.
Raciborski gmina Krzanowice), wraz z opracowanym
projektem kolorystyki wnętrza świątyni**

**Program prac konserwatorskich oraz malarskich
planowanych do wykonania we wnętrzu kościoła
Podwyższenia Krzyża Świętego w Wojnowicach (pow.
Raciborski gmina Krzanowice), wraz z opracowanym
projektem kolorystyki wnętrza świątyni**

I. DANE INWENTARYZACYJNE OBIEKTU

IV. PROGRAM PRAC

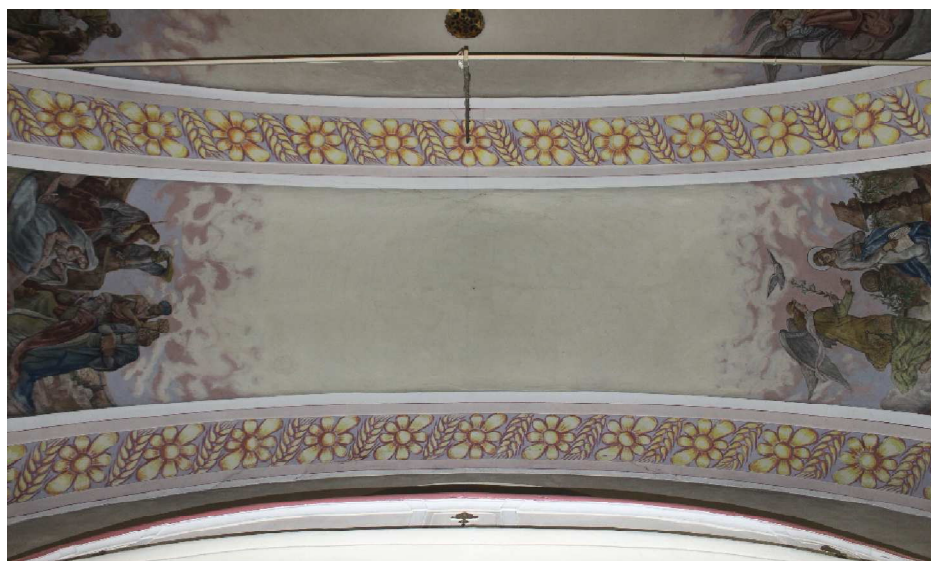
Założeniem obecnie planowanych prac jest odświeżenie dekoracji malarskiej wnętrza kościoła. Zastana polichromia figuralna znajdująca się na sklepieniach nawy, transeptu i łuku tęczowym zostanie jedynie odczyszczona. Zmieniona zostanie ornamentyka łuków. Widoczny obecnie ornament w formie naprzemiennie położonych kwiatów i kłosów nie pasuje do wnętrza świątyni.

Il. Nr 1 ornament widoczny obecnie na łukach w nawie i transepcie świątyni

Planuje się zastąpić go ornamentem w formie dekoracyjnej plecionki. Ornament taki odnaleziono na archiwalnej fotografii. Zdaje się on harmonizować z klasycznym wnętrzem kościoła.

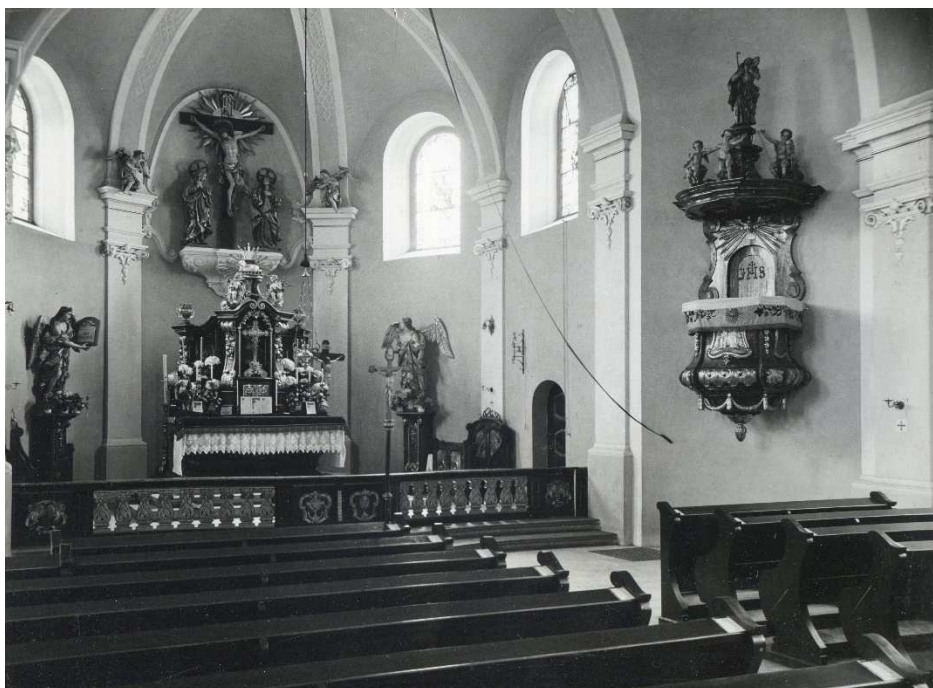
Il nr 2 fot archiwalna widoczny ornament na łukach sklepienia prezbiterium.

Ornament do odtworzenia na łukach sklepień (odtworzony
na podstawie archiwalnych fotografii)

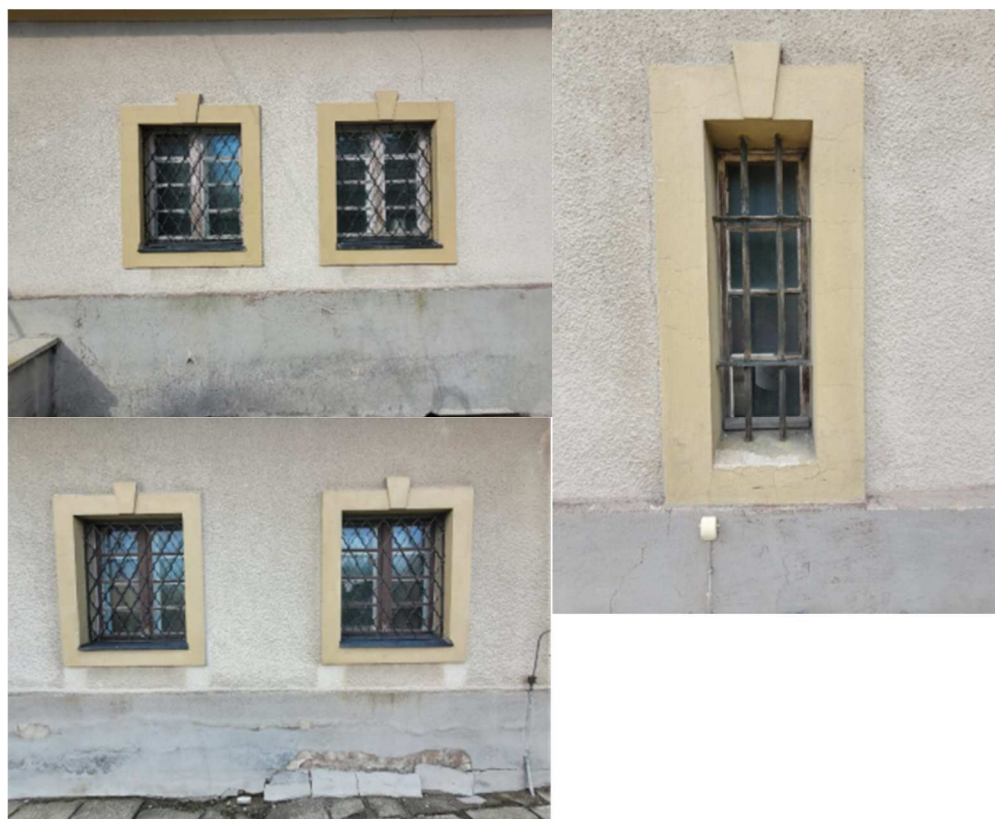
Okna na parterze-do wymiany 5 szt-istniejące okna drewniane skrzynkowe w bardzo złym stanie technicznym nieszczelne parapet zewnętrzny metalowy malowany wewnętrzny drewniany

Projektowane okna na parterze o następujących parametrach:

Okna projektowane o parametrach jak wyżej w kolorze RAL 8007 brąz – dobrany do zachowanych reliktyw pierwotnej warstwy malarskiej, , parapet wewnętrzny szerokości 38 cm drewniany gr 4 cm w kolorze jak okna; kraty zewnętrzne bez zmian do malowania farbą w kolorze czarnym

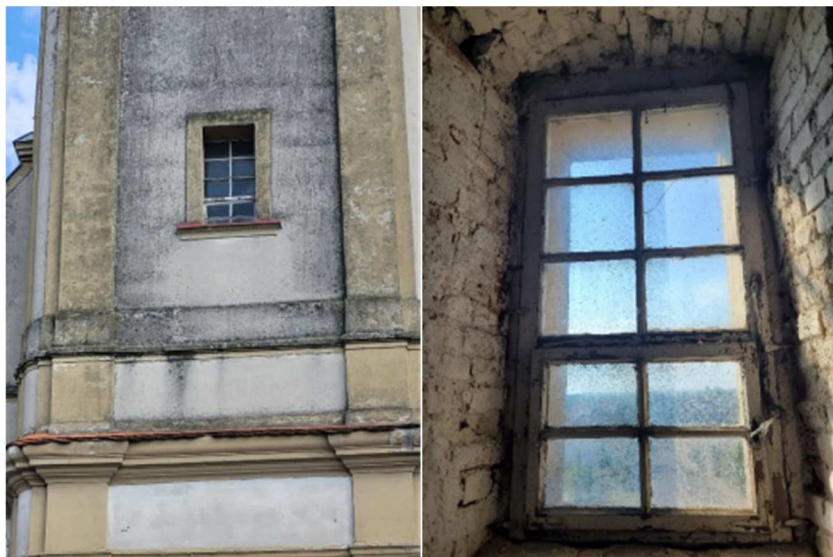
Istniejące okno drewniane jedno szybowe - stan techniczny zły

Projektowane okno na wieży kościelnej o następujących parametrach:

Należy wykonać okno o identycznych wymiarach czyli 84x155cm

Kolor drewna RAL 8007 brąz; szprosy naklejane 26 mm szerokości ; okno rozwieralno-uchylne tylko skrzydło dolne ; wkład szybowy jednokomorowy 4x14x4mm szkło transparentne ;wymiały identyczne jak istniejące

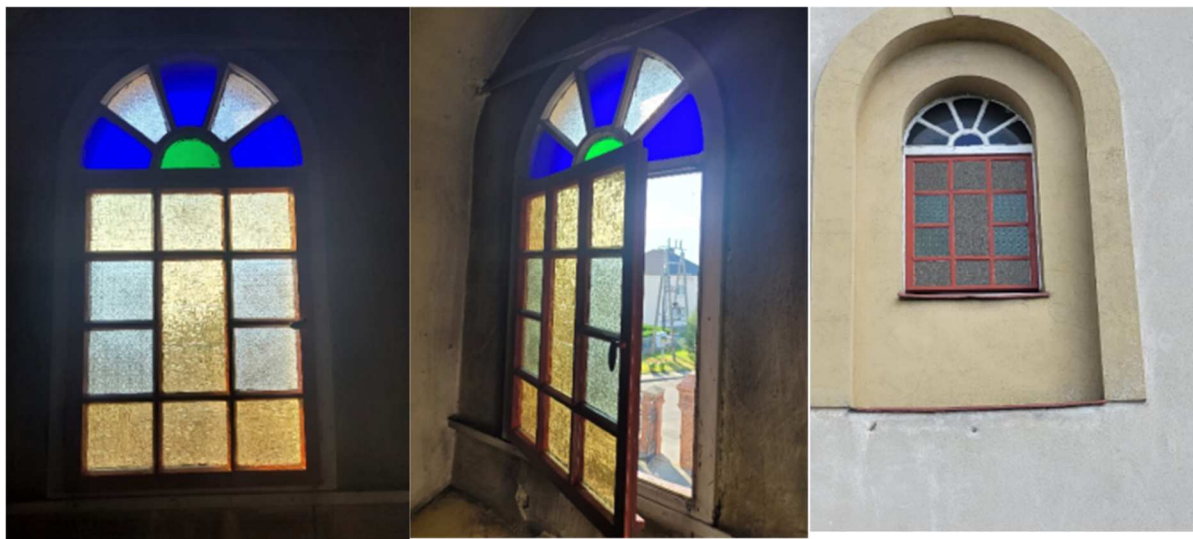
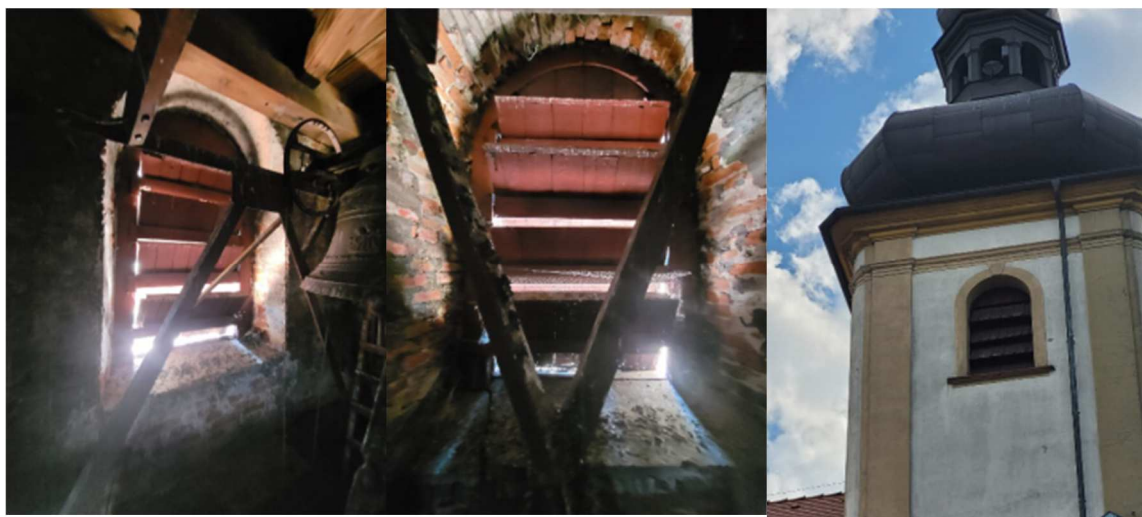
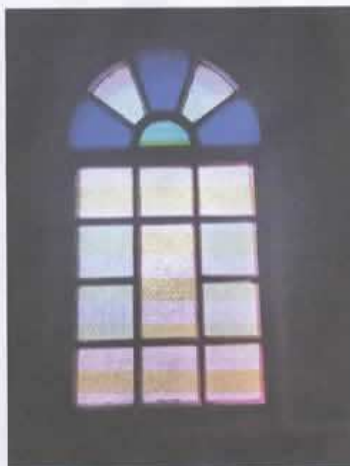
- Chór- 2 okna oświetlające chór i 4 okiennice przy

część okna do
renowacji wraz z
wymianą 2 szt
na kolorowe
szkło- kolor niebieski

skrzydło do wymiany
wkład 2 szybowy
szkło przezieme
kolor ramy złoty dąb

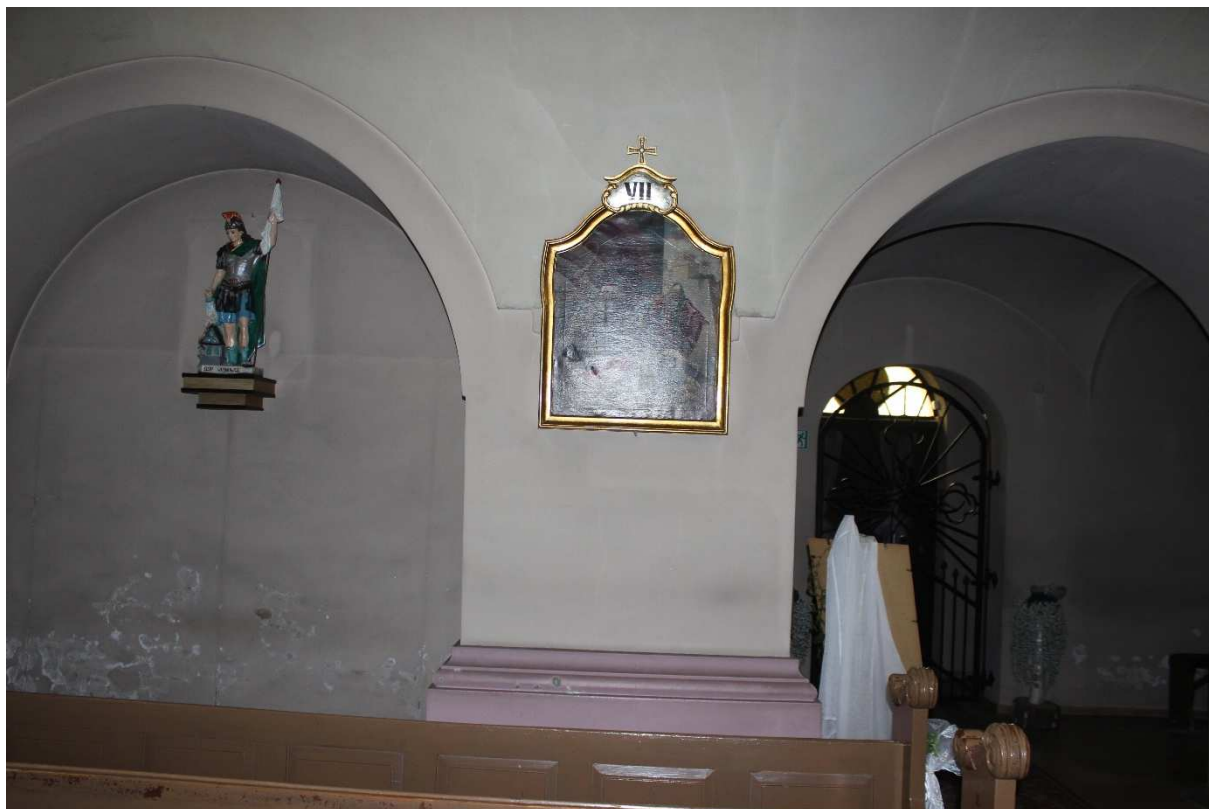
FOTOGRAFIA NR 8
Kościół Podwyższenia Krzyża Świętego w Wojnowicach
Wnętrze, podchórze
Stan przed pracami renowacyjnymi
Wyk. Bożena Halska
czerwiec 2023

Ogólnie stan techniczny wnętrza świątyni można określić jako zadowalający poza dolnymi partiami ścian w częściach podchórza oraz ściany nawy – tam widoczne są liczne wysolenia i zawilgocenia tynków.

- Oczyszczenie powierzchni ścian i sklepień z luźnych nawarstwień (kurz, pajęczyny)
- Skucie zasolonych tynków w nawie głównej – ściana północna i zachodnia pod chórem
- **Po wykonaniu badań potwierdzających zawilgocenie tynków proponuje się wykonanie iniekcji chroniącej**

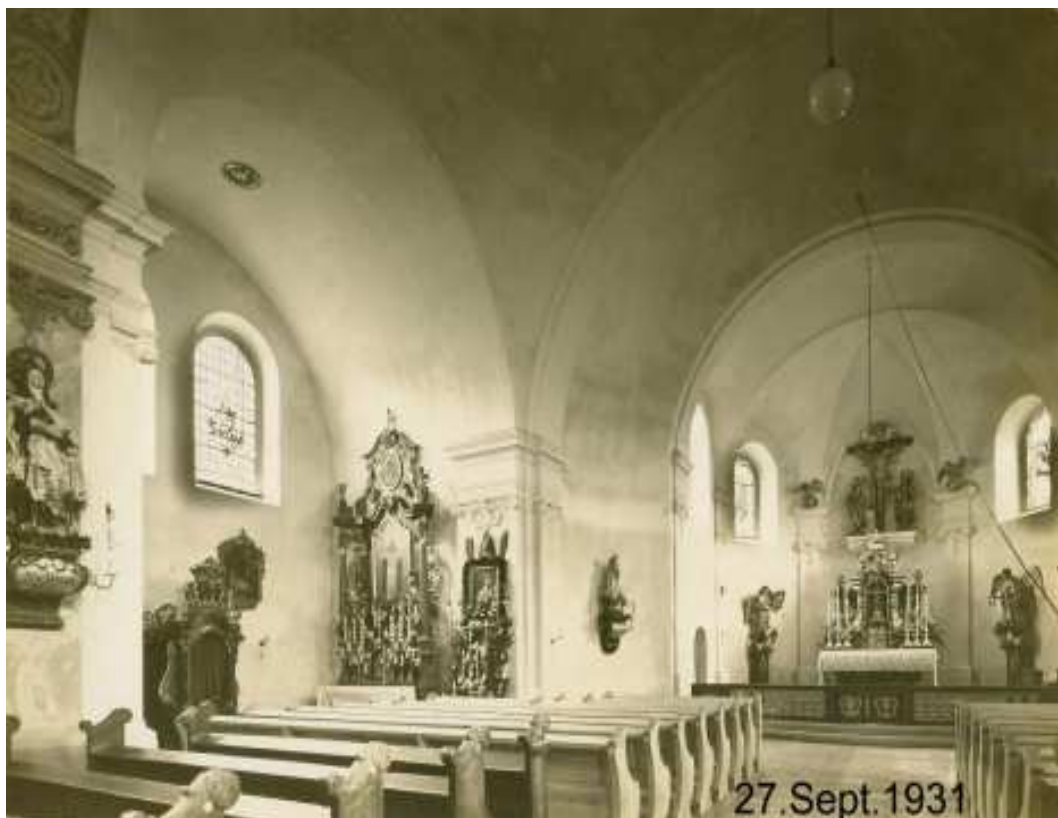
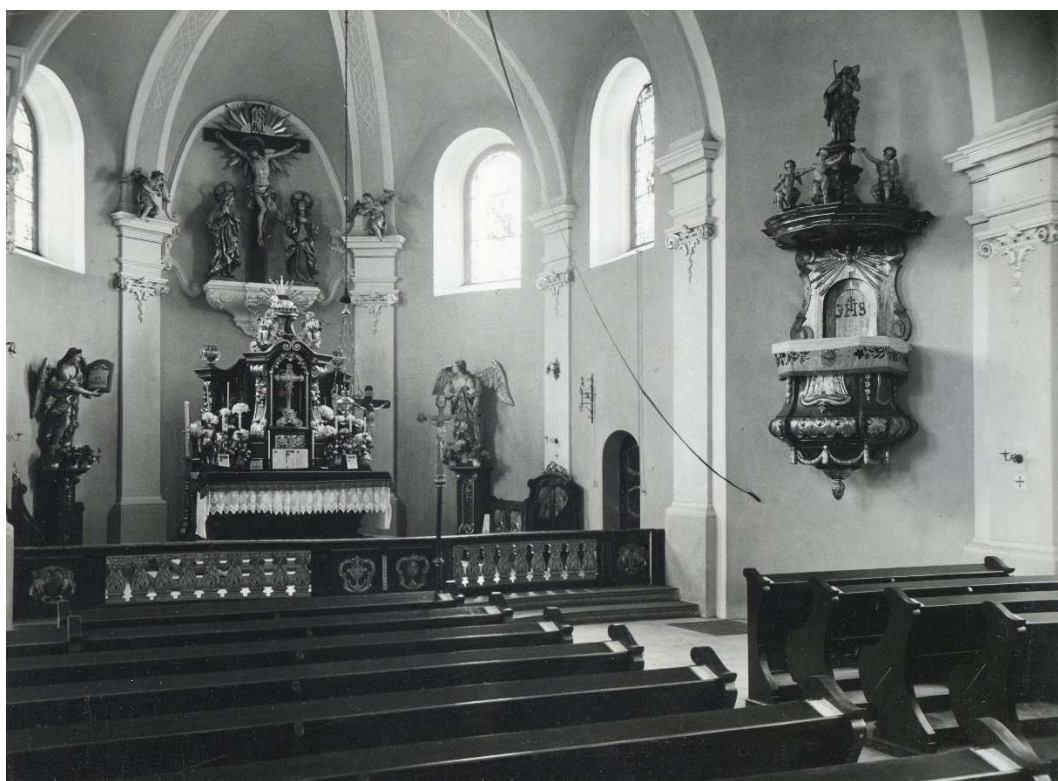
FOTOGRAFIA NE 9 ,10

Kościół Podwyższenia Krzyża Świętego w Wojnowicach
Fotografie archiwalne
